# Briefrapport: Deskstudy Tarragrond op de NS locatie De Zanderij te Tynaarlo

Wageningen Environmental research (Alterra)

15 september 2016

Zaaknummer Gemeente Tynaarlo: Z2016-27899

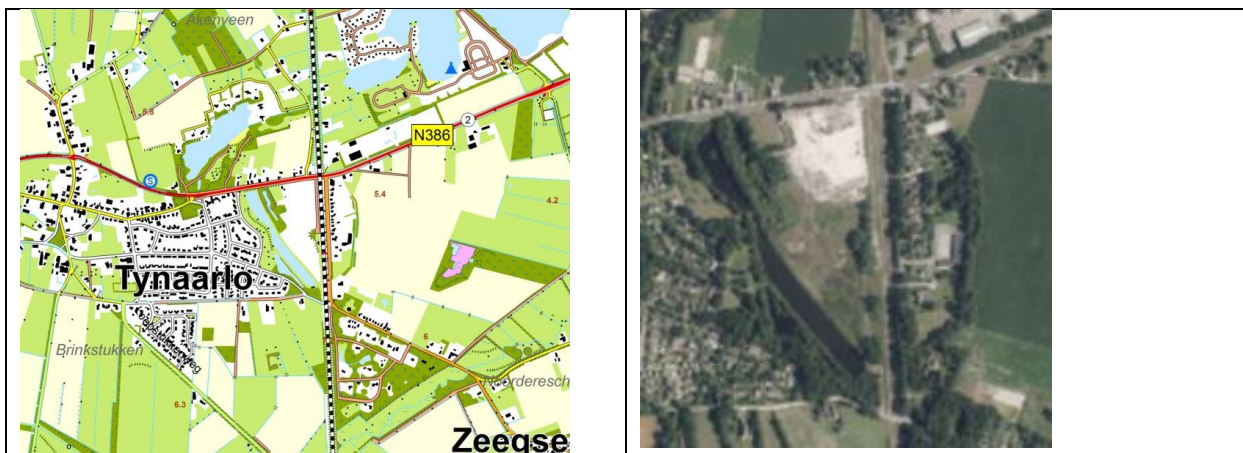
De topografische kaart en een luchtfoto van het gebied zijn weergegeven in figuur 1. Op het moment van de foto (2014) was een groot deel van het gebied nog niet begroeid.

Figuur 1. Topografische kaart (<http://www.kadaster.nl/web/artikel/producten/TOP10NL.htm>) en luchtfoto uit 2014 van het gebied (PDOK-achtergrond luchtfoto).
