Onderwerp: Kaders en richtlijnen beplanting rotondes & groen entreegebieden

# Kaders en richtlijnen beplanting rotondes & groen entreegebieden Gemeente Tynaarlo

## 2. Bruikleen-rotondes/groen entreegebieden

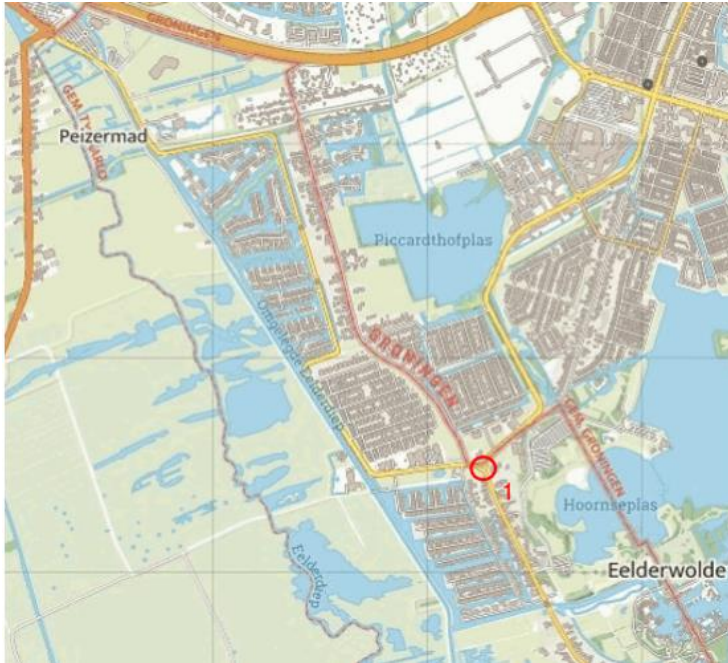
## Eelderwolde

1. Ronde Borchsingel-Groningerweg, Eelderwolde (Gedeeltelijk kunstwerk met haagvakken en vastplantenvak.)

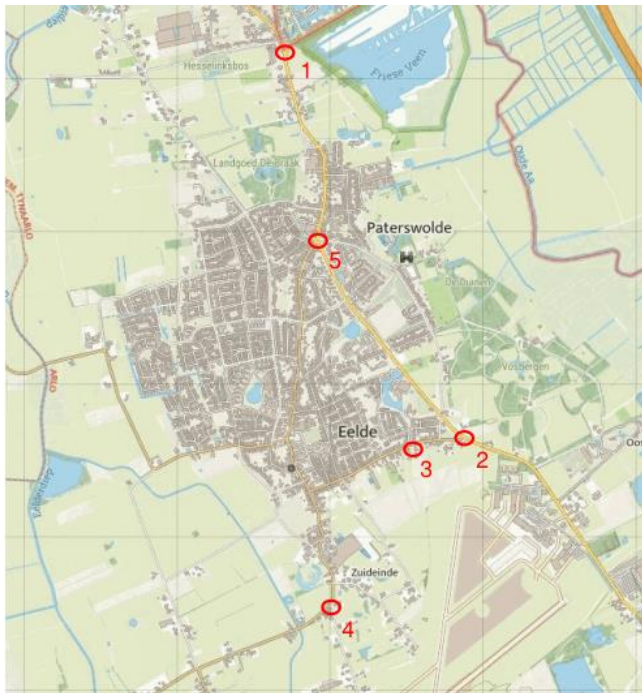
## Eelde-Paterswolde

1. Ronde Gedeeltelijk kunstwerk Meerweg, Paterswolde (Gras/bloemenmengsel)
2. Y-Splitsing Esweg - Burg.J.G.Legroweg, Eelde (Gras/berm)
3. Esweg, Reekker-Voorakker, Eelde (Gras/berm)
4. Y-Splitsing Hoofdweg – Lugtenbergerweg (Gras/berm)
5. Ronde 'de Kei' Paterswolde (Tijdelijk kunstwerk, parachute. vaste planten border)

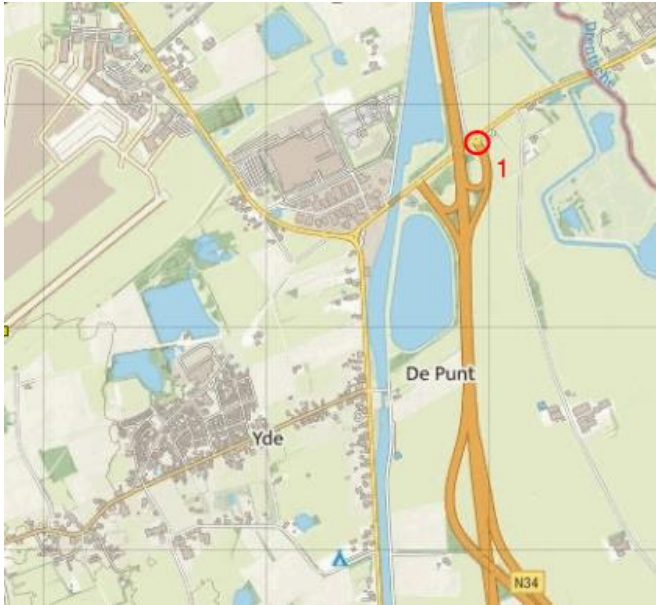
## De Punt

1. Ronde Groningerstraat-Afrit/oprit A28 geheel (gras/berm)

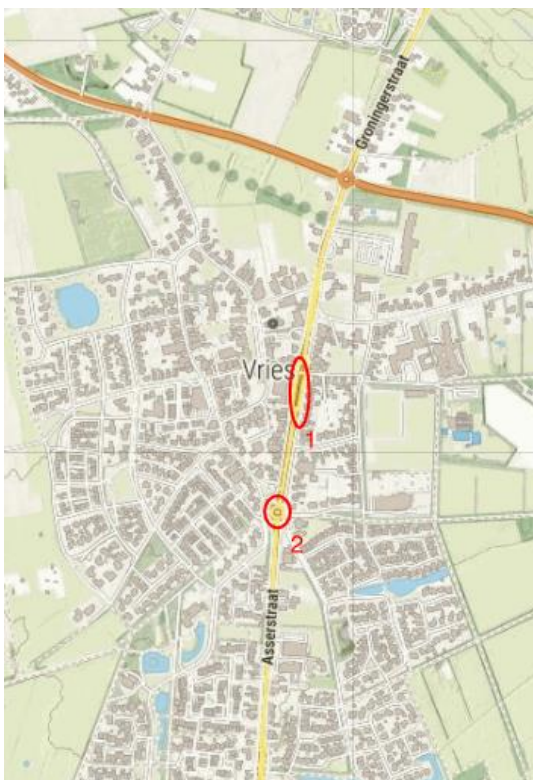
## Vries:

1. Middenberm (Ronde) Nieuwe Rijksweg, Vries t.h.v. het oude gemeentehuis. (Enkele bomen, gazon met bloembollen en heestervakken)
2. Ronde Nieuwe Rijksweg-Asserstraat, Vries (Tijdelijk kunstwerk, parachute. Heestervakken met haag)

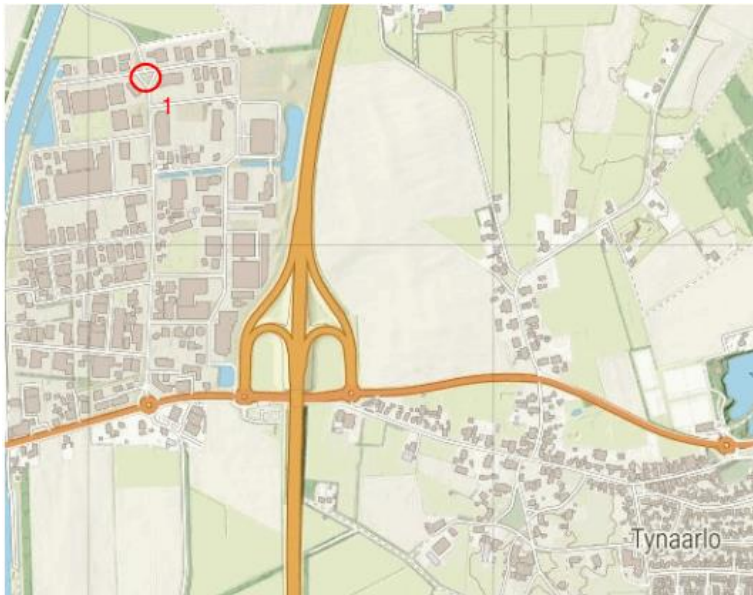
## Tynaarlo

1. Rotonde (driehoek) Meerweg, Vriezerbrug-Tynaarlo. (Kunstwerk vogel op sokkel, gras/berm)

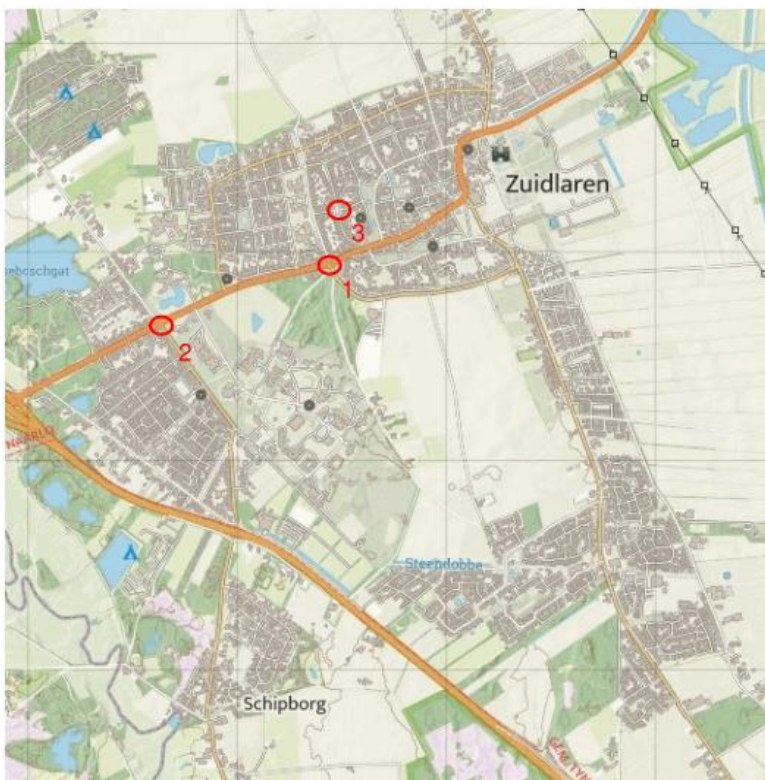
## Zuidlaren

1. Rotonde Stationsweg - Wilhelminalaan, Zuidlaren. (Kunstwerk Berend Botje cortenstaal, vaste plantenvakken)
2. Rotonde Verlengde Stationsweg – Schipborgerweg. (Zuilbomen met vaste planten)
3. Rotonde Beatrixplein, Zuidlaren. (Monumentale beukenboom)

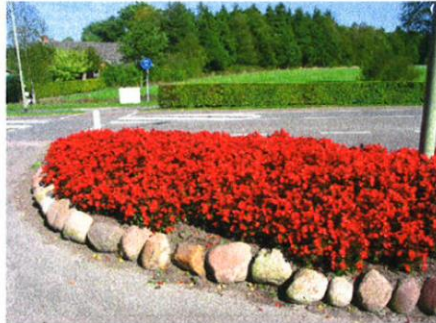
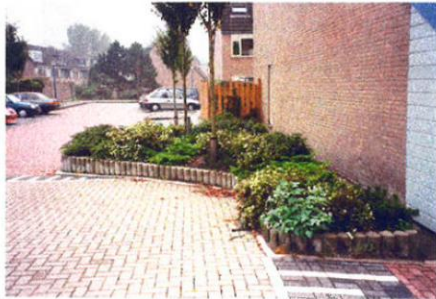
**Kwaliteitsbeeld:**

- schoon
- nauwelijks zwerfvuil
- nauwelijks onkruid
- overwegend zwarte grond
- nauwelijks oude bloeiwijzen

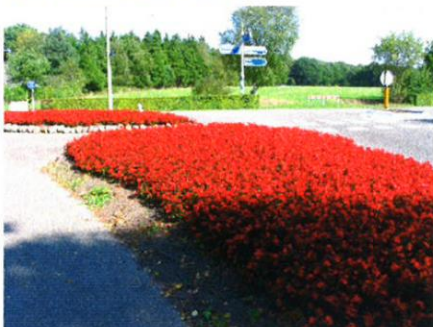
**Kruidachtigen**

**Kwaliteitsbeeld:**

- de vakken zijn gesloten
- geen schade of uitval

De kwaliteit van de vaste planten (technisch onderhoud, samenstelling, inrichting, sortiment) is goed. Er valt nauwelijks iets op aan te merken. Eventuele schade is duidelijk incidenteel en van recente datum.

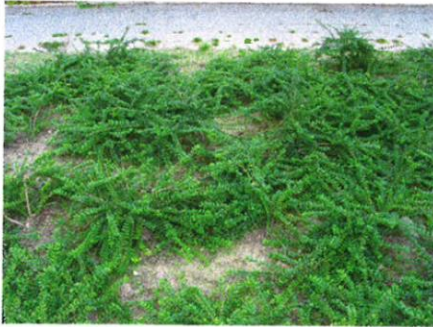
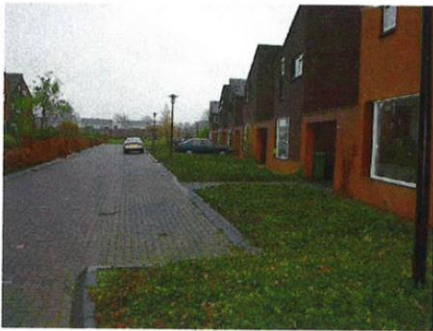
### Kwaliteitsbeeld:

- de conditie van de beplanting is goed
- de afzonderlijke soorten zijn herkenbaar
- de vakken zijn gesloten
- kale plekken komen niet voor
- beplanting past in de vakken

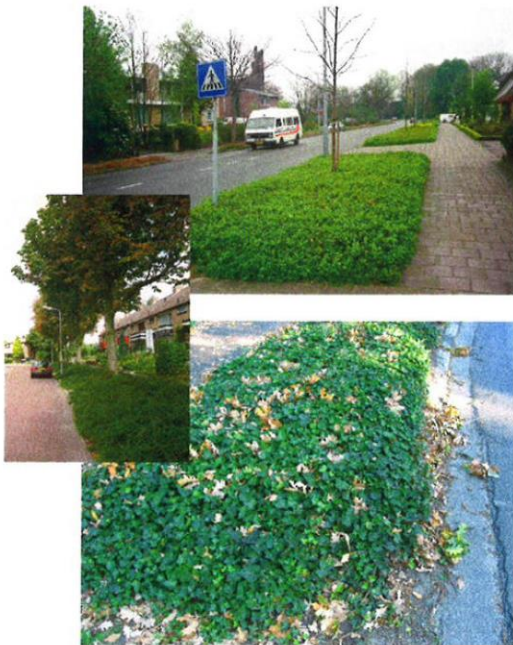
## Bodembedekkers

### Kwaliteitsbeeld:

De kwaliteit van de bodembedekkers (technisch onderhoud, samenstelling, inrichting, sortiment) is goed, er valt nauwelijks iets op aan te merken. Eventuele schade is incidenteel en duidelijk van recente datum.

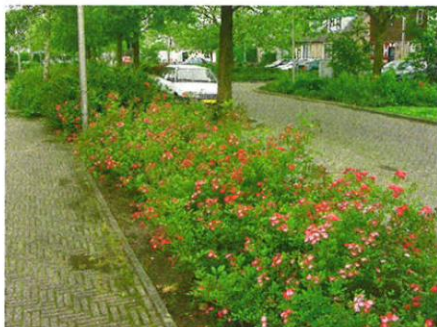
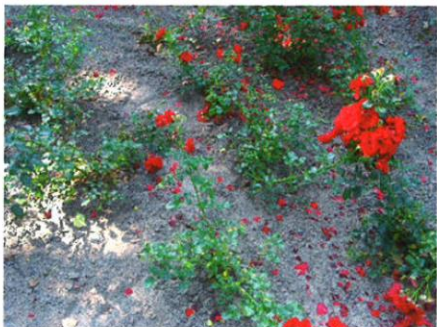
#### Kwaliteitsbeeld:

- hoge esthetische waarde
- schoon
- weinig tot geen zwerfvuil en blad
- nauwelijks onkruid
- overwegend zwarte grond

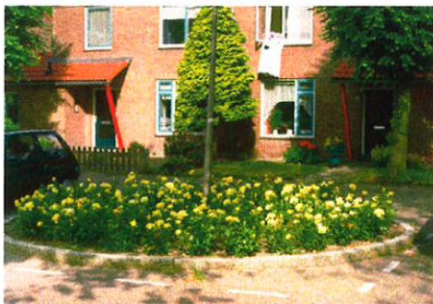
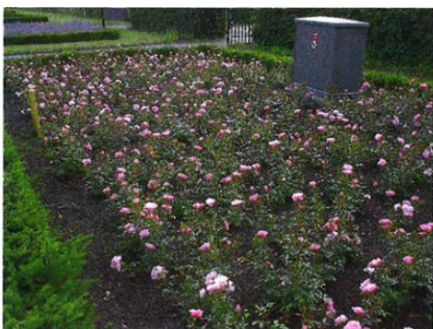
## Struikrozen

#### Kwaliteitsbeeld:

- Hoge sierwaarde
- de vitaliteit van de rozen is goed
- de afzonderlijke planten komen goed tot hun recht
- uitval komt niet of nauwelijks voor
- de rozen zijn goed gesnoeid.

De kwaliteit van de rozenbeplanting (technisch onderhoud, samenstelling, inrichting, sortiment) is goed, er valt nauwelijks iets op aan te merken. Eventuele schade is incidenteel en duidelijk van recente datum.

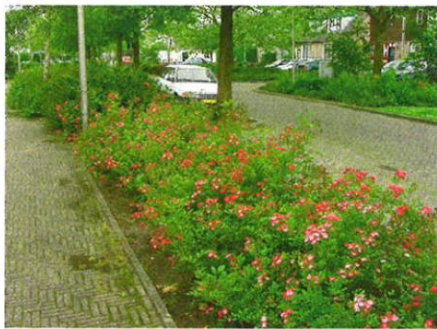
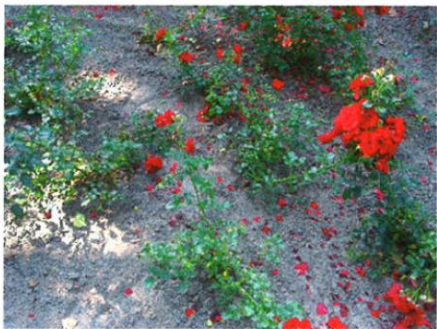
#### Kwaliteitsbeeld:

- hoge esthetische waarde
- schoon
- weinig tot geen zwerfvuil en blad
- nauwelijks onkruid
- overwegend zwarte grond

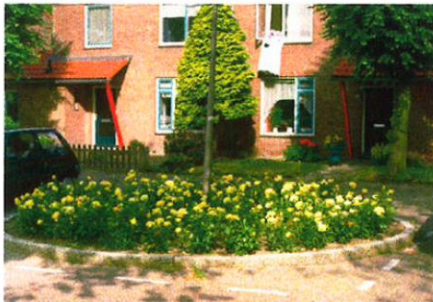
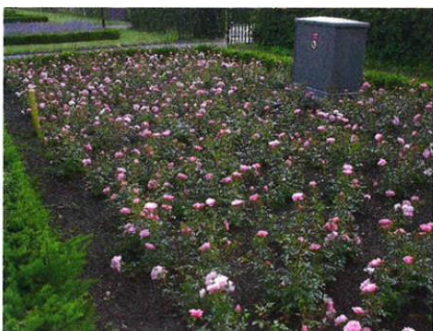
## Struikrozen

#### Kwaliteitsbeeld:

- Hoge sierwaarde
- de vitaliteit van de rozen is goed
- de afzonderlijke planten komen goed tot hun recht
- uitval komt niet of nauwelijks voor
- de rozen zijn goed gesnoeid.

De kwaliteit van de rozenbeplanting (technisch onderhoud, samenstelling, inrichting, sortiment) is goed, er valt nauwelijks iets op aan te merken. Eventuele schade is incidenteel en duidelijk van recente datum.

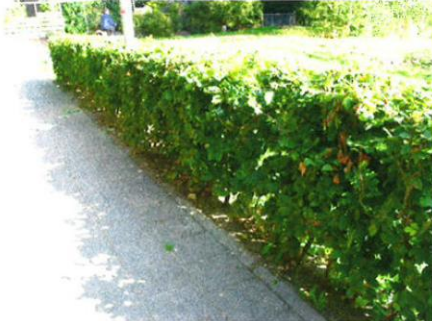
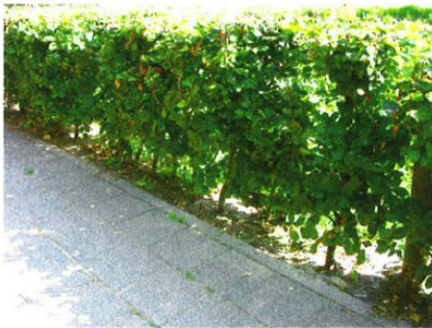
**Kwaliteitsbeeld:**

- de haagvoet is schoon
- nauwelijks tot geen zwerfvuil

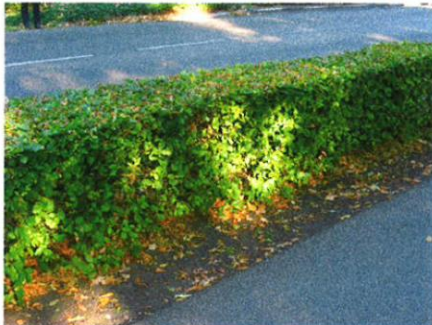
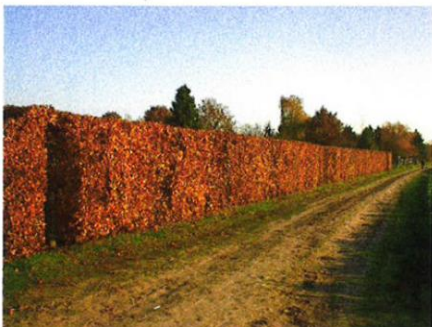
**Hagen**

**Kwaliteitsbeeld:**

- de hagen zijn strak in vorm geknipt
- de hagen zijn compleet en er is nauwelijks tot geen sprake van uitval in de hagen
- de conditie van de hagen is goed

De kwaliteit van de hagen (technisch onderhoud, samenstelling, inrichting, soort) is goed, er valt nauwelijks iets op aan te merken. Eventuele schade is duidelijk incidenteel en duidelijk van recente datum.

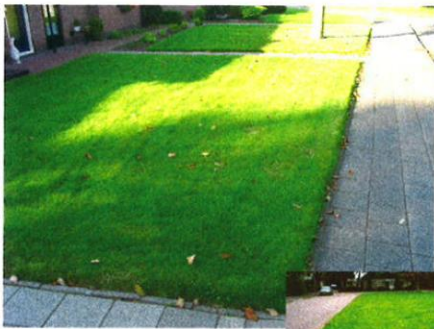
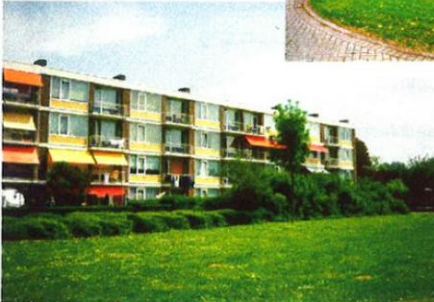
#### Kwaliteitsbeeld:

- schoon
- nauwelijks zwerfvuil
- graskanten zijn vrij strak
- nauwelijks hoge vegetatie bij obstakels
- vrijwel geen hopen maaisel

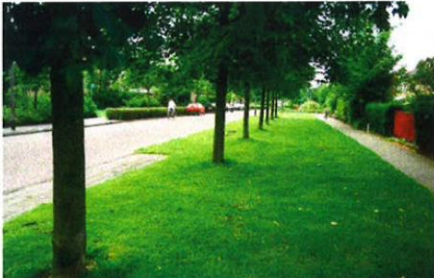
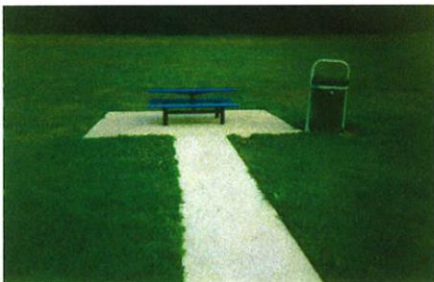
## Gazon

#### Kwaliteitsbeeld:

- sterke en groene grasmat
- de conditie van het gazon is goed
- de grasmat is gesloten
- de grasmat is vlak en goed begaanbaar
- weinig ongewenste kruiden

De kwaliteit van het gazon (technisch onderhoud, samenstelling, inrichting) is goed, er valt nauwelijks iets op aan te merken. Eventuele schade is incidenteel en van recente datum.

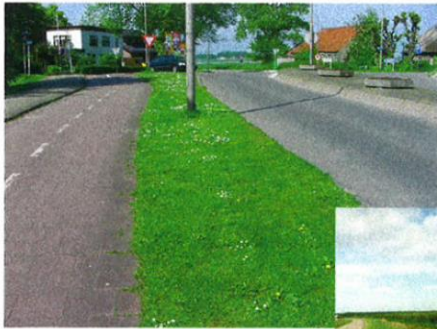
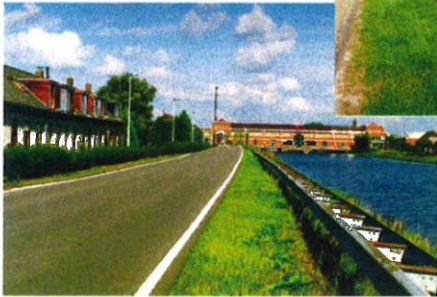
**Kwaliteitsbeeld:**

- vrij schoon; nauwelijks zwerfvuil
- obstakels en schrikstroken gemaaid

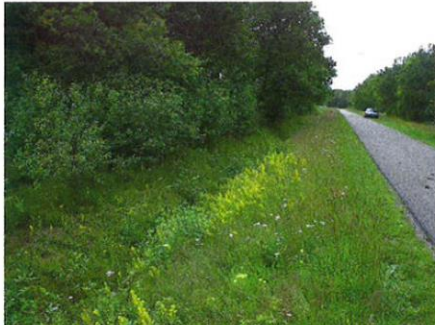
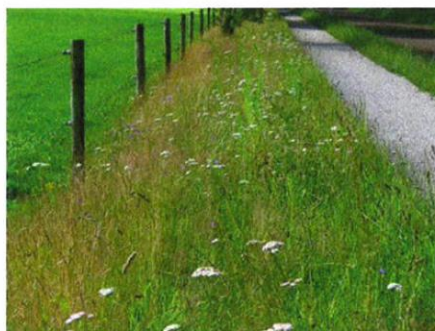
**Ruw gras en bermen**

**Kwaliteitsbeeld:**

- gras en kruiden
- kruiden hoogte max. 1 meter
- veel bloeiende soorten
- grazige, ruige vegetatie

*Beeld:*  
De vegetatie ziet er gevarieerd en bloemrijk uit. De zode is vrij dicht. Er zijn geen hopen maaisel te vinden en kale plekken komen nauwelijks voor.

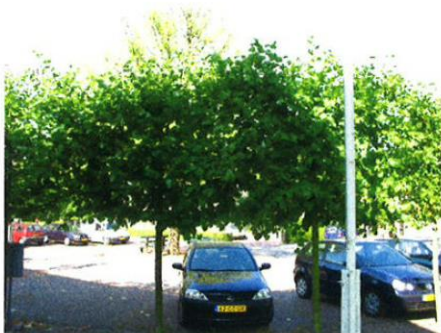
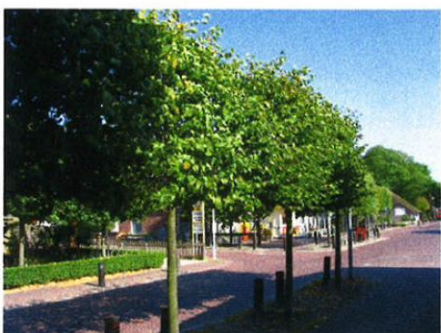
## Lei-/ vormboom

### Kwaliteitsbeeld:

- de conditie van de lei-/ vormbomen is goed.

De kwaliteit van de lei- of vormbomen (technisch onderhoud, samenstelling, inrichting, sortiment) is goed, er valt nauwelijks iets op aan te merken. Eventuele schade is incidenteel en duidelijk van recente datum.

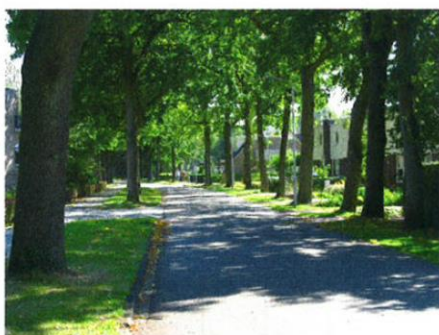
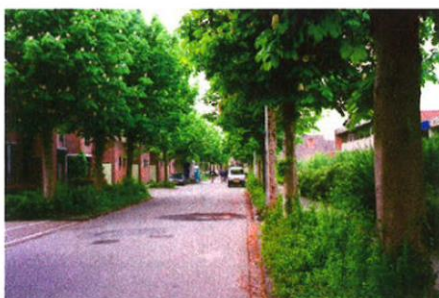
## Straat-/ laanboom

### Kwaliteitsbeeld:

- de conditie is goed
- vorm en kroonstructuur is goed
- doorgaande, rechte stam
- geen probleemtakken (zuiger, dubbele top, plakoksel e.d.)
- boombescherming aanwezig indien nodig
- optimale standplaats

De kwaliteit van de boombeplanting (technisch onderhoud, samenstelling, inrichting, sortiment) is goed, er valt nauwelijks iets op aan te merken. Eventuele schade is incidenteel en duidelijk van recente datum.
